Rabmer saniert Leerlaufleitung des Kraftwerkes Andelsbuch

Rabmer sanierte erfolgreich die Leerlaufleitung des Kraftwerkes Andelsbuch mit dem r.tec Kurzzrohrrelining System.

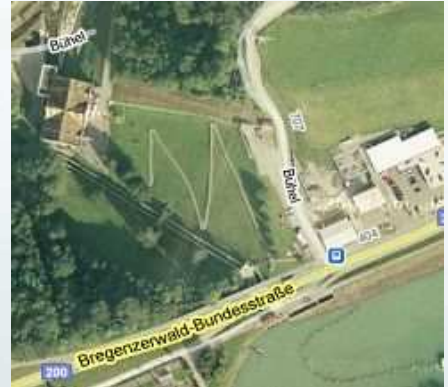
Das Kraftwerk Andelsbuch wurde im Jahr 1908 in Betrieb genommen. Vom Stauweiher Andelsbuch laufen zwei oberirdisch verlegte Druckrohrleitungen DN 2000, eine größtenteils unterirdisch verlegte, für die Restentleerung des Stauweihers verwendete Leerlaufleitung DN 1000 und eine oberirdisch verlegte Baggersaugleitung Di 330 in das tiefer gelegene Krafthaus bzw. in die Bregenzer Ache. Die Druckhöhe beträgt ca. 62 m. Beim Einlaufbauwerk des Stauweihers unterqueren die Leitungen die L200 Bregenzerwald Straße. Nach der Unterquerung fällt das Gelände sehr stark ab und weist eine Neigung von bis ca. 53 % auf.

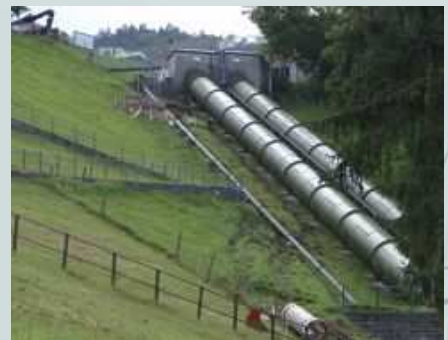
Diese 100 Jahre alte Stahl-Leerlaufleitung des Kraftwerkes wies beträchtliche Schäden aufgrund von Innenkorrosion, Verschleiß und Undichtheiten durch Lochfraß auf. Da die Gegebenheiten und die Ausgangssituation für das Sanierungsprojekt sehr schwierig waren, entschloss sich die Kraftwerksleitung dieses Sanierungsprojekt an den oberösterreichischen Spezialisten für grabenlose Rohrsanierung, dem Unternehmen Rabmer, zu vergeben.

Alter:	100 Jahre
Material Altrrohr:	Stahl genietet
Durchmesser:	1000 mm
Formstücke:	4 Bögen, 9°- 19°
Sanierungslänge:	170 m
Schäden:	Innenkorrosion Mechanischer Abrieb(Verschleiß) Undichtheiten durch Lochfraß
